Грађевински материјали
и конзерваторско-рестаураторски поступци
МАЛТЕРИ

Зборник радова

ПРИМЕНА КРЕЧНОГ МАЛТЕРА ПРИЛИКОМ РЕСТАУРАЦИЈЕ РИМСКОГ АМФИТЕАТРА ВИМИНАЦИЈУМА ТОКОМ 2013. ГОДИНЕ¹

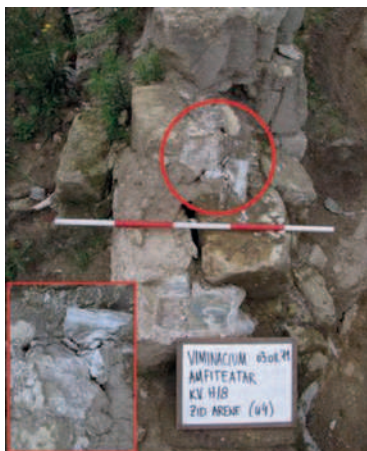
Слика бр.1а | Место узимања узорка малтера за зидање зида арене. Фото: Иван Богдановић

Истраживање римских малтера амфитеатра Виминацијума је започело њиховим лабораторијским анализама. Тада су испитани узорци малтера за малтерисање и зидање зида лучног зида арене (сл. бр. 1а, сл. бр. 1б), али и малтера за зидање бедема града који се налазио уз амфитеатар, као додатног узорка за поређење.

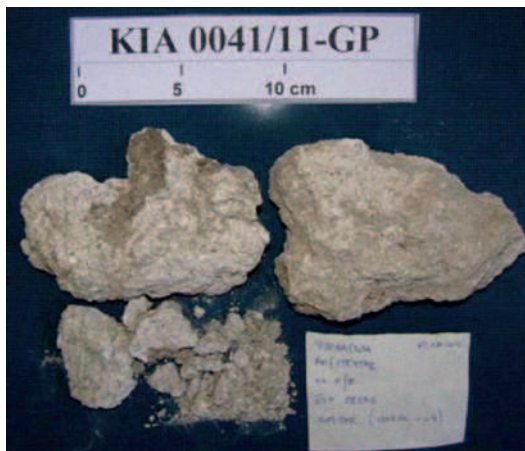
Слика бр.1б | Узорак малтера за зидање арене испитиван у лабораторији Института за испитивање материјала Србије. Delić Nikolić, Miličić, Vušović, Savić, Ivović, (2011): Izveštaj o ispitivanju uzoraka maltera sa amfiteatra arheološkog nalazišta Viminacijum, Institut za ispitivanje materijala a.d., Beograd

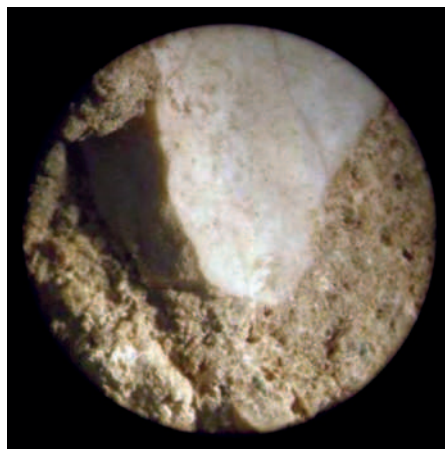
Слика бр. 3

Слика бр.3 | Један од узорака малтера посматран испод лабораторијске лупе у чијој структури се види присуство крупнијих зрна агрегата, односно камених фрагмената. Delić Nikolić, Miličić, Vušović, Savić, Ivović, (2011): Izveštaj o ispitivanju uzoraka maltera sa amfiteatra arheološkog nalazišta Viminacijum, Institut za ispitivanje materijala a.d., Beograd

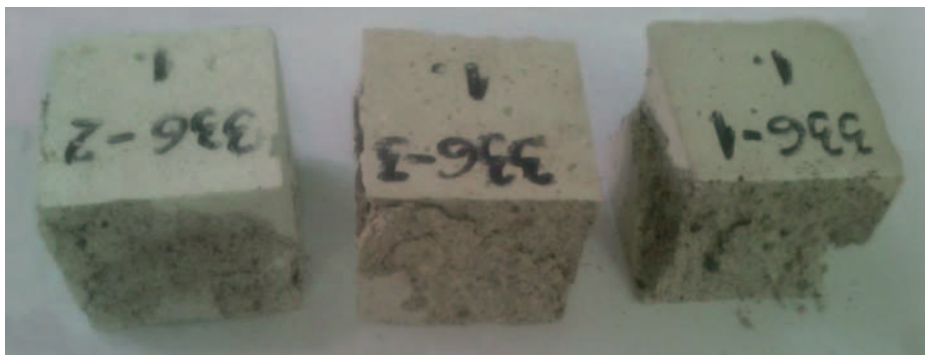
Слика бр. 4

Слика бр.4 | Опитна тела у лабораторији Института за испитивање материјала Србије. Фото: Аутор рада.

Следећи корак је представљало справљање мешавина у лабораторијским условима. Као агрегат су коришћени речни песак, „Моравац“ (у гранулацији 0–4 мм), зеолитизирани туф (микронизиран, из лежишта код Бруса и у гранулацији 0,3–1 мм, из лежишта код Врања) и већ поменути гашени креч у облику кречног теста. Мешавине су справљане на основу искуства истраживача лабораторије Института ИМС у три различита односа и са различитим процентом додате воде. Један од узорака се након времена потребног за чување издвојио као визуелно најсличнији претходно истраживаним римским малтерима, а вредност његове притисне чврстоће након испитивања опитних тела (сл. бр. 4) је била веома блиска овој карактеристици код римских узорака. Гранулација је одабрана према економској вредности процењеној за справљање оваког малтера. На основу свих наведених карактеристика, као додатак агрегату је од понуђених туфова одабран зеолитизирани туф из Врања у гранулацији 0,3–1 мм.

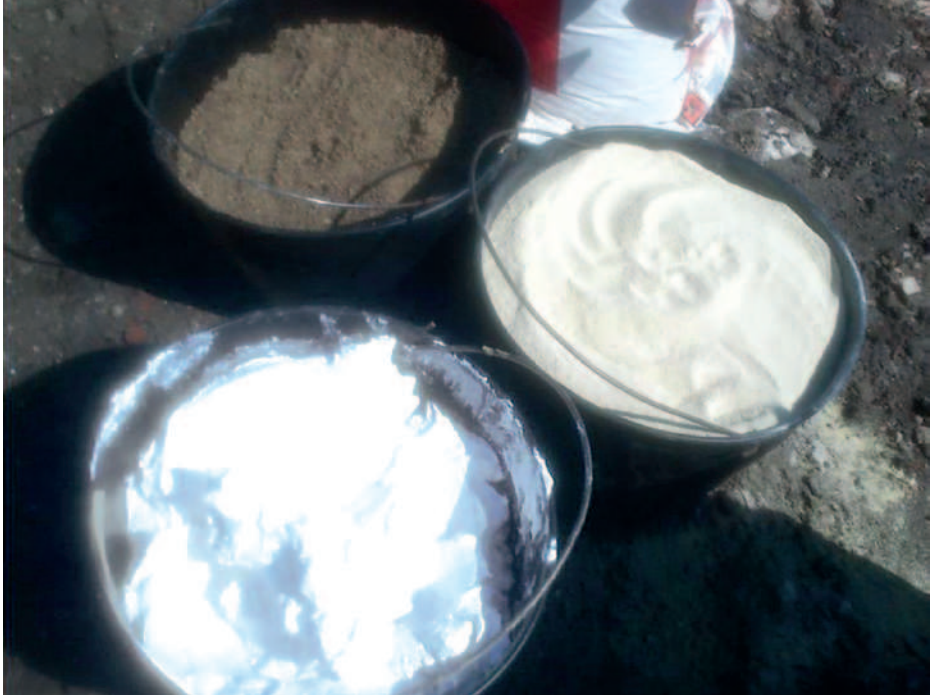
Слика бр. 5а

Слика бр.5а | Материјали коришћени за справљање малтера на градилишту: речни песак, зеолитизирани туф и кречна каша. Фото: Аутор рада.

Конзерваторски малтер је затим направљен на самој грађевини уз праћење прецизних мера и односа у мешавини одређених након описаних лабораторијских испитивања. (сл. бр. 5а и сл. бр. 5б) Малтер је справљан у мешалици за бетон, а проценат воде је одређиван на градилишту у зависности од влажности песка и услова коришћења малтера приликом зидања. Затим су уследиле провере радних способности новог малтера зидањем мањих структура од камена (сл. бр. 6).

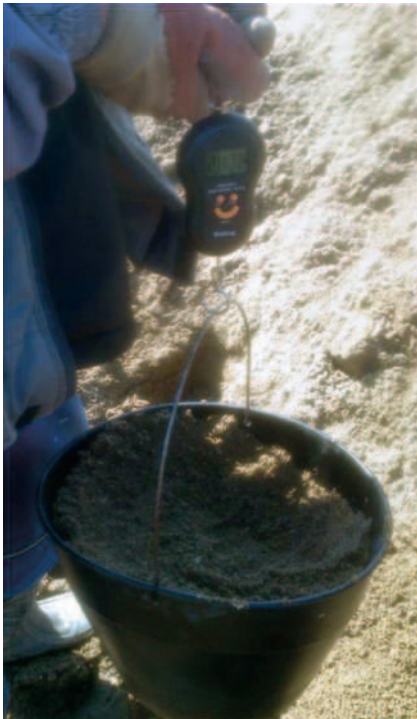
Слика бр. 5б

Слика бр.5б | Прецизно мерење количине песка на градилишту. Фото: Аутор рада.

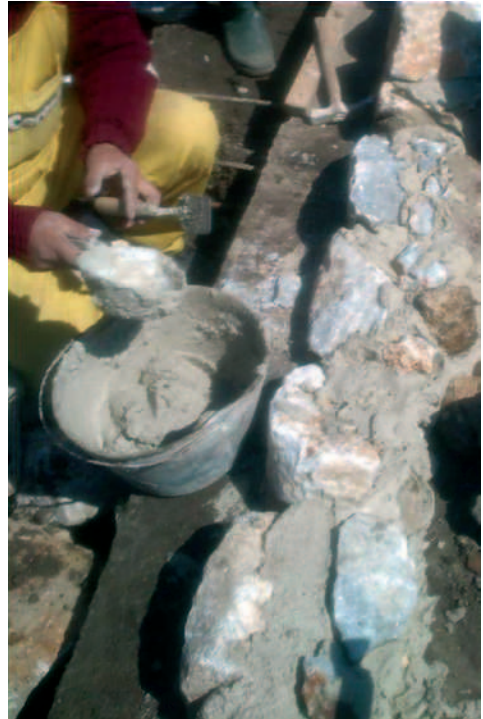
Слика бр. 6

Слика бр.6 | Провера радних способности малтера. Фото: Аутор рада.

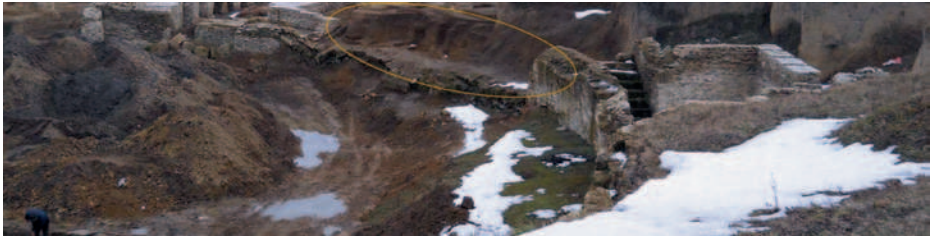
Слика бр. 7а

Слика бр.7а | Лучни зид арене пре интервенција у 2013. години, са означеним делом предвиђеним за рестаурацију. Фото: Аутор рада.

Малтером справљеним на описан начин је извршена рестаурација лучног каменог зида арене који је био делимично обрушен (сл. бр. 7а и сл. бр. 7б), али и рестаурација зидова ободних просторија и улазних делова, капија амфитеатра. Зидане облоге зидова и обрада спојница су изведени уз употребу описаног кречног малтера, док је у исту мешавину малтера за формирање језгара зидова додаван и бели цемент, у количини од 10% од количине агрегата.

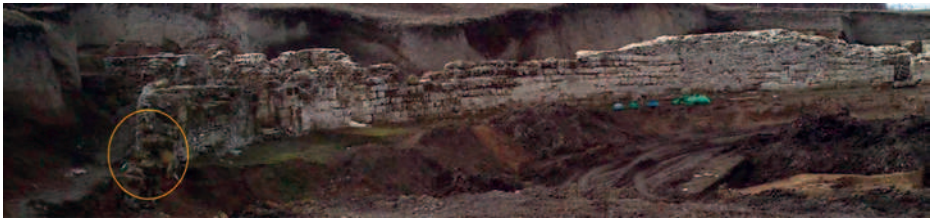
Слика бр. 7б

Слика бр.7б | Лучни зид арене пре интервенција у 2013.години, са означеним делом предвиђеним за рестаурацију. Фото: Аутор рада.

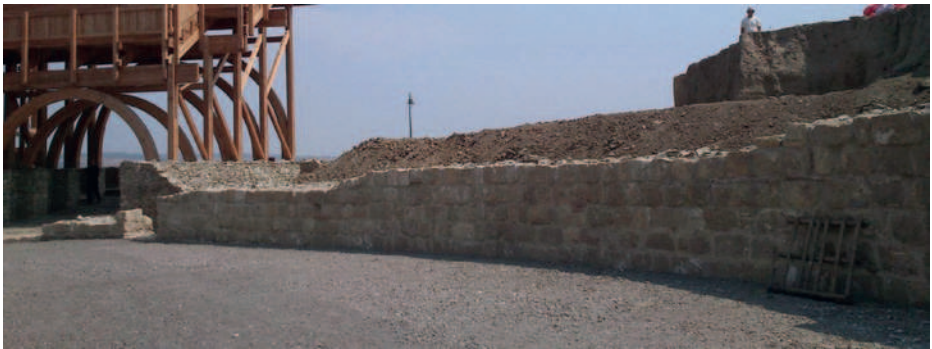
Слика бр. 8а

Слика бр.8а | Рестаурирани део лучног зида арене. Фото: Аутор рада.

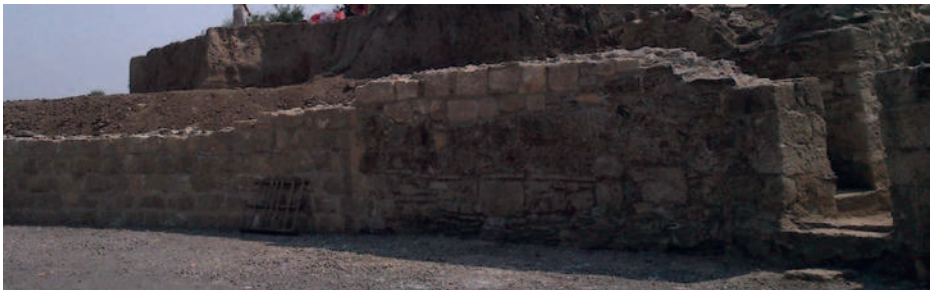
Слика бр. 8б

Слика бр.8б | Рестаурирани део лучног зида арене и оригинални римски зид. Фото: Аутор рада.

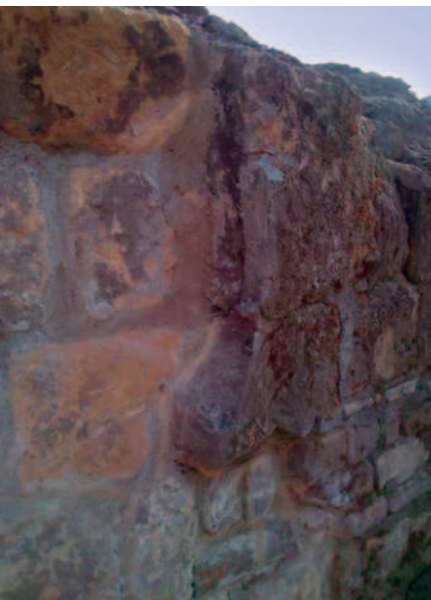
Слика бр. 9а

Слика бр.9а | Место споја рестаурираног дела лучног зида арене и оригиналног римског зида. Фото: Аутор рада.

Рестаурација римског амфитеатра Виминацијума извршена током 2013. године захтевала је постојање лабораторијских анализа римских малтера, проучавање процеса настанка кречних малтера у антици, али у највећој мери извођење усклађених проба справљања мешавина на простору самог споменика и у лабораторији, уз стручно тумачење резултата од стране минеролога, петролога и хемичара, руковођење радовима од стране инжењера архитектуре и грађевине, и међусобну сарадњу свих учесника. Резултат рестаурације се најбоље може сагледати на лучном зиду арене где је рестаурирани део зида изграђен уз употребу камених блокова пронађених у обрушеним деловима зида у земљи и описане мешавине малтера. (сл. бр. 8а и сл. бр. 8б). Место споја постојећег и новоизграђеног дела зида истакнуто је денивелацијом (сл. бр. 9а и сл. бр. 9б) која је последица идеалне рестаурације лучног зида у оквиру некадашње геометрије овала и постојања незнатног померања очуваног дела зида ка унутрашњости арене током векова, али и жеље за визуелним раздвајањем оригиналне од новоизграђене структуре.

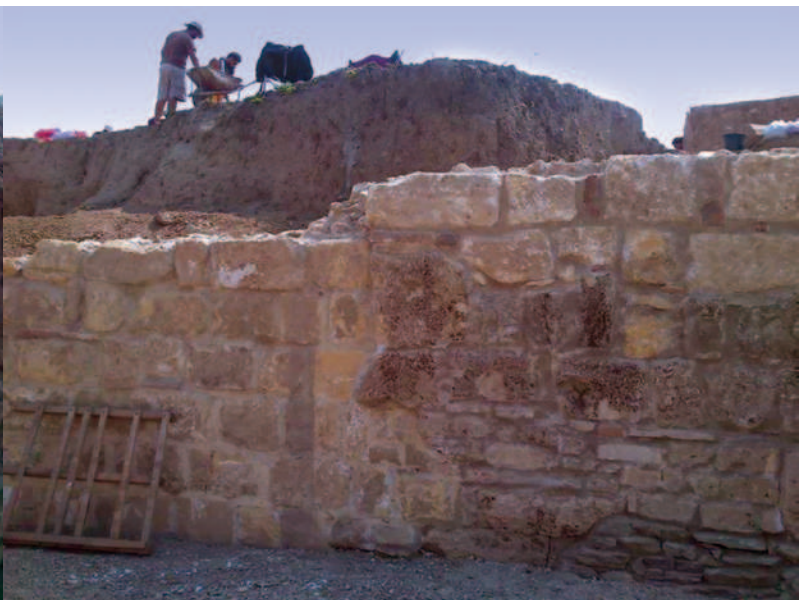
Слика бр. 9б

Слика бр.9б | Денивелација у споју рестаурираног дела лучног зида арене и оригиналног римског зида. Фото: Аутор рада.

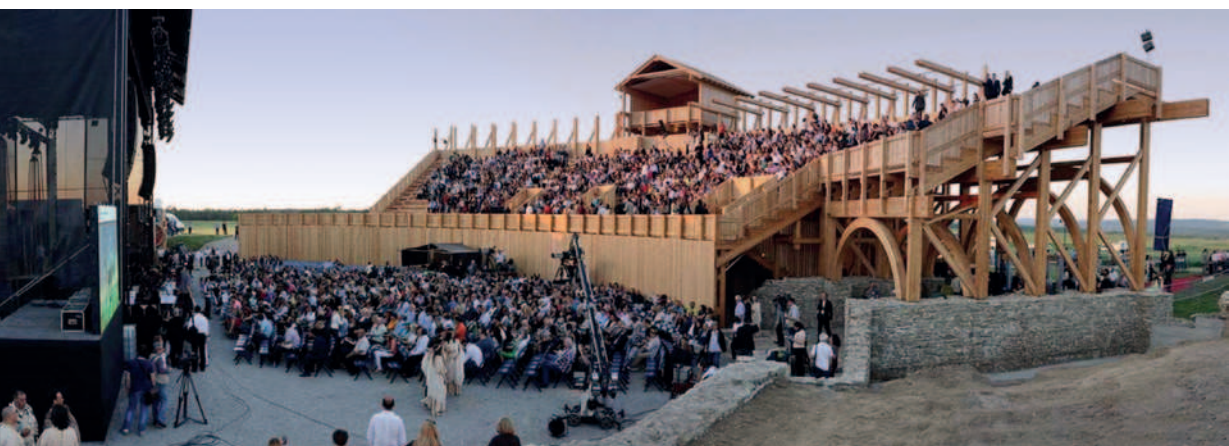
Слика бр.10 | Резултат рестаурације и реконструкције виминацијумског амфитеатра током 2013. године – ревитализација грађевине. Милански едикт 313–2013, Србија, Свечано отварање изложбе и опера „Аида“ у Виминацијуму, <http://www.edictofmilan2013.com/svecano-otvaranje-izlozbe-i-opera-aida-u-viminacijumu/> (коришћено 1. јуна 2013)

Реконструкција највећег дела грађевине који је некада био изграђен од камена уз употребу савремених материјала – лепљеног ламелираног дрвета, (сл. бр. 10) и самим тим лака монтажа и демонтажа овог дела конструкције, даје могућност следећим гене-
