**Вујадин Иванишевић**  
Археолошки институт Београд  
**Соња Стаменковић**  
Археолошки институт Београд

### РАЗГРАДЊА ФОРТИФИКАЦИЈЕ АКРОПОЉА ЦАРИЧИНОГ ГРАДА

## DECONSTRUCTION OF THE CARIČIN GRAD FORTIFICATIONS

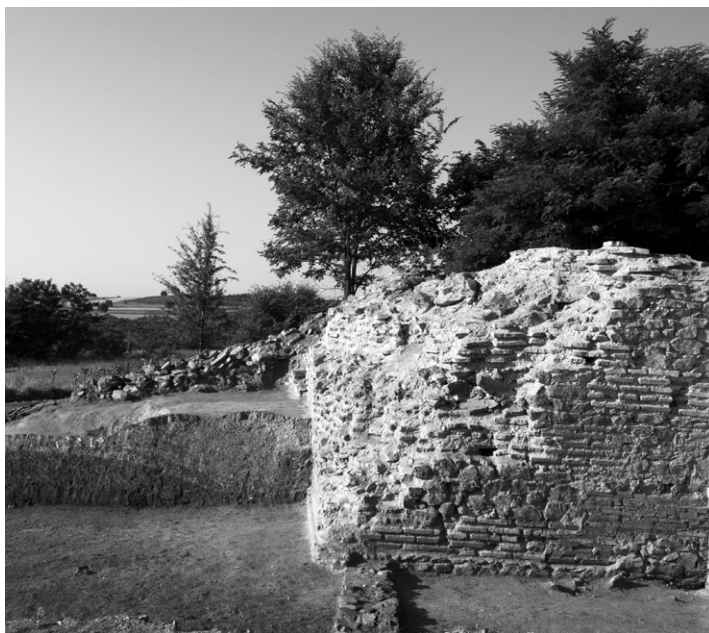
Слика 1: Доњи град: југоисточна угаона кула са ојачањем у виду насипа

Један од кључних одбрамбених објеката града, југоисточна угаона кула Доњег града, услед лошег фундаирања или можда земљотреса, почела је врло брзо након изградње да слеже. Кула је посебно консолидована са спољне стране високим слојем насипа жуте и мрке глине, висине од при-

ближно једног метра, насутим уз њену источну, северну и вероватно јужну страну. Цео подухват представљао је заправо део већег грађевинског захвата са циљем ојачања њене основе (Слика 1). Ови радови се могу прецизно датовати у прве године владавине Јустина II (565-578), будући да је примерак раног ковања полуфолиса овог владара нађен у слоју насипа, а већи број полуфолиса откривен је у одговарајућим слојевима унутар града, где је терен такође био насут ради спречавања сливања воде у кулу. Том приликом изграђен је нови канал који је воду спроводио кроз накнадно пробијени отвор у источном бреду Доњег града. Током ових радова затрпан је и одбрамбени ров, који је са источне стране штитио прилаз кули. Сви ови радови, спроведени у време Јустина II, имали су за циљ учвршћивање куле - бастiona, једног од најважнијих одбрамбених објеката у фортификацији Царичиног града.<sup>3</sup>

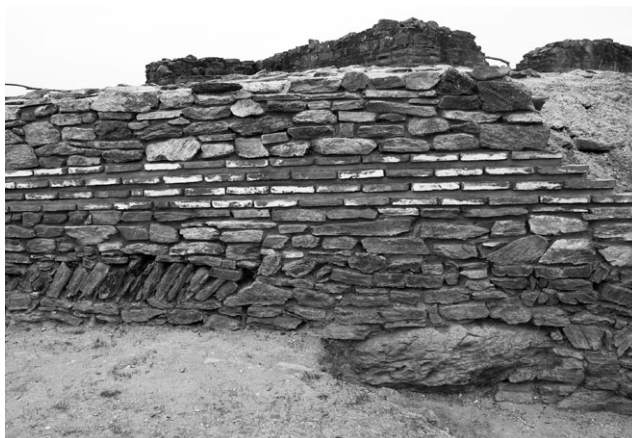
Слика 5: Акропољ: спољно лице југозападног бедема код потковичасте куле

да је реч о истом пројекту. Важно је истаћи да бедеме Акропоља, као и зидове кула краси *opus mixtum* са четири реда опека, у чему се истиче посебност ове фортификације у односу на остале с Царичиног града. Према Ч. Васићу, она је подигнута као последица промене првобитног плана.<sup>10</sup> Посматрајући спољна лица бедема, уочава се јединствен слог и ритам, који је на ретким местима прекинут другачијом алтернацијом камена. Промена ритма и слагање камена у косим редовима запажена је на југозападном бедуу у непосредној близини потковичасте куле на јужном бедуу (кула е). Ово указује на могуће оправке бедема. Осим тога, бедем је у овом делу постављен директно на неприпремљену стену (Слика 5). Неправилности у зидању бедема уочене су код западног крака поменуте куле. Наиме, приликом истраживања 2012. године запажено је да су пиластри степеништа, а делом и бедем, фундирани на слоју шута, а не, како је то уобичајено, на чврстој подлози, на стени или слоју кампактне глине. Уједно је установљено да је на овом делу стена била усечена и припремљена за постављање темељне стопе бедема и пиластра степеништа. Уместо да се бедем постави на чврсту подлогу, цео део је насут прво шуту са мањим уломцима камена и опеке, а затим крупнијим каменом и опеком. На овом нестабилном шуту, висине од 1 м, постављени су темељи за унутрашњу страну бедема и пиластар степеништа (Слика 6). Лоше зидање које је запажено на траси јужног бедема, код потковичасте куле, може бити и узрок рушења саме куле, након чега је она разграђена и на њено место подигнута мања грађевина. У прилог овој претпоставци иде и плитка темељна стопа саме куле, која је на појединим местима висока свега десетак центиметара.

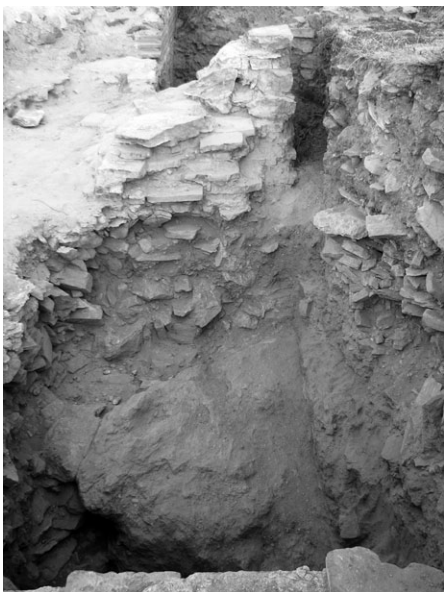
Слика 6: Акропољ: јужни бедем -  
темељна стопа западног степенишног  
прилаза

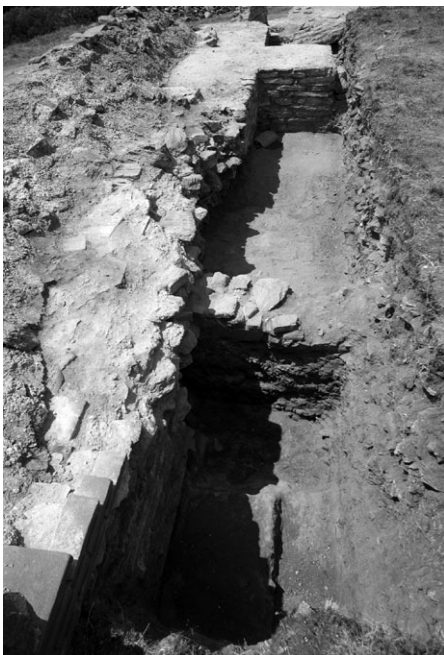
Слика 7: Акропољ: јужни бедем -  
зид подигнут на месту источног  
степенишног прилаза

Разградњу куле пратило је стављање ван функције источног степеништа. Наиме, степенишни источни прилаз је, као и кула, повађен. Његов негатив се јасно оцртава у основи истражене сонде, али пре свега у унутрашњем лицу јужног бедема, које је разграђено на месту споја степеништа са бедемом. Источни степенишни пиластар је извађен због ограђивања простора између објекта познатог као „Консигнаторијум“ и јужног бедема Акропоља. У ту сврху подигнут је зид управан на јужни бедем и на југоисточни угао јужног крила „Консигнаторијума“ (Слика 7). Читав простор око потковичасте куле на јужном бедему Акропоља је пруређен. На основу запажања о стављању степеништа ван функције, слична ситуација може се испратити и код степеништа на источном бедему Акропоља, код северне потковичасте куле (кула b). Наиме, ни овде није откривен северни степенишни прилаз који је, сасвим је извесно, разграђен, а у унутрашњем делу бедема остала је рупа. Свакако је реч о редуцирању прилаза бедему у оквиру фортификације на Акропољу.

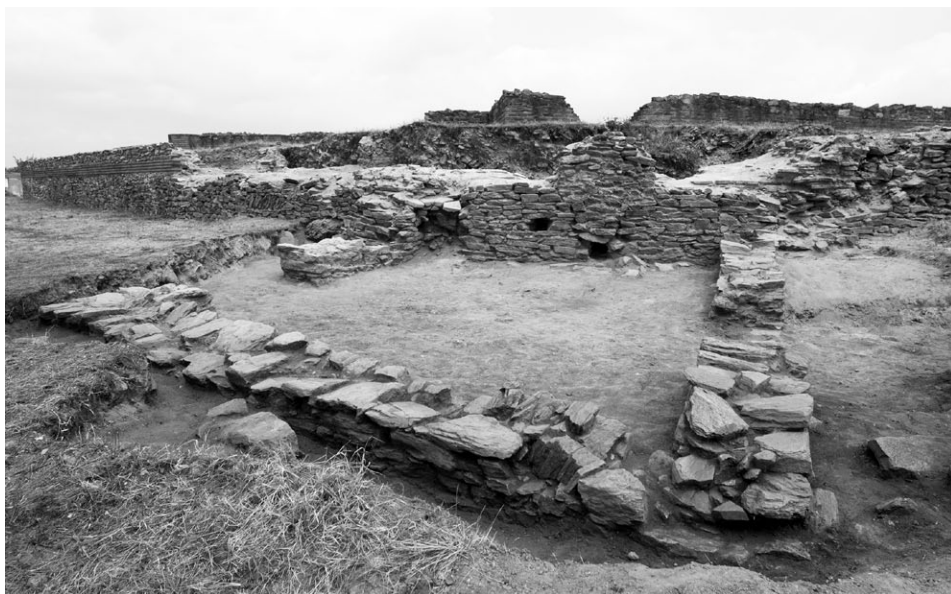
*Слика 8: Акропољ: објекат подигнут на темељима потковичасте куле на јужном бедему*

Највеће измене су изведене са спољне стране, на простору саме куле. Како смо већ раније истакли, зидови куле су повађени и цео простор је нивелисан ради подизања једног мањег објекта у габариту куле. Објекат је постављен управно на улаз у кулу, који је том приликом зазидан, а сам бедем је доживео мање трансформације. Наиме, у северном углу објекта он је делимично разграђен и у његовој ос-

нови подигнута је мања, вероватно хлебна пећ са озиданим венцем од опека трапезоидне форме (Слика 8). Објекат је неправилне правоугаоне основе са зидовима рађеним у сухозиду. Унутрашње димензије његових зидова су следеће: источног 7,09 м, јужног 5,03 м и западног 5,14 м, са по два већа отвора на источном и западном зиду ширине 2,02 и 1,48 м. Велики отвори на зидовима, на објекту који је високо постављен у односу на околни терен, указују на то да је можда реч о комуникацији која је ишла подно самог јужног бедема и пролазила кроз објекат. Подница у објекту била је од набијене земље. О његовом пролазном карактеру говори и мали број откривених предмета у унутрашњости грађевине. Свакако да најзанимљивији налаз представљају фрагменти руком рађеног лонца откривеног у горњим слојевима рушења објекта.

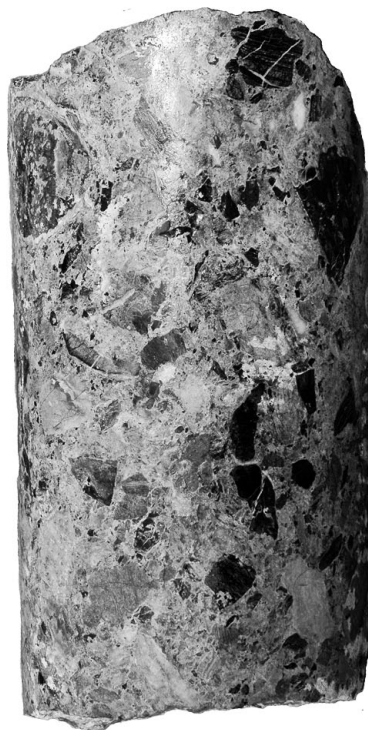
Слика 10: Фрагмент стуба од зеленог тесалског камена - *verde antico*

На крају овог описа истраживања потковичасте куле (кула е) на јужном беду Акропоља потребно је поменути изузетне налазе архитектонске пластике. Приликом ископавања на простору улаза у кулу, као и код источног степенишног прилаза, откривена су четири уломка стуба рађених од камена познатог као „зелени тесалски камен“ у античким изворима или „*verde antico*“ код савремених аутора, кога карактерише вишебојност од основне зелене до беле и црне боје (Слика 10). У питању је изузетно цењен камен који је експлоатисан у рудницима у Хасанбанлију у Тесалији, 12 км североисточно од Ларисе. Коришћен је посебно у доба Византије за израду архитектонске пластике у црквеним и луксузним објектима. Јустинијанова Света Софија у Константинопољу богато је декорисана зеленим тесалским каменом. Опис унутрашњости цркве оставио је Прокопије у делу *О грађевинама*: „зелени расцветали стубови сјајно се упарују са црвеним, пурпурним и белим стубовима, а сама унутрашњост цркве се доима као диван цветни врт“. Овим каменом декорисан је велики број важних касноантичких споменика.<sup>12</sup> Откривени уломци стубова од зеленог тесалског камена припадају, свакако, унутрашњој каменој пластици катедралне цркве, највероватније деловима богато украшеног циборијума.
